ARCHIVIO DI STATO DI SONDRIO  
Provincia di Sondrio

Piano di Eliminazione delle Barriere Architettoniche  
**P.E.B.A.**

| DATA | TAV. N. | CONTENUTO TAVOLA |
|---|---|---|
| Giugno 2024 | 02.b.1 | Analisi delle Criticità<br>Planimetria con individuazione delle barriere fisiche |

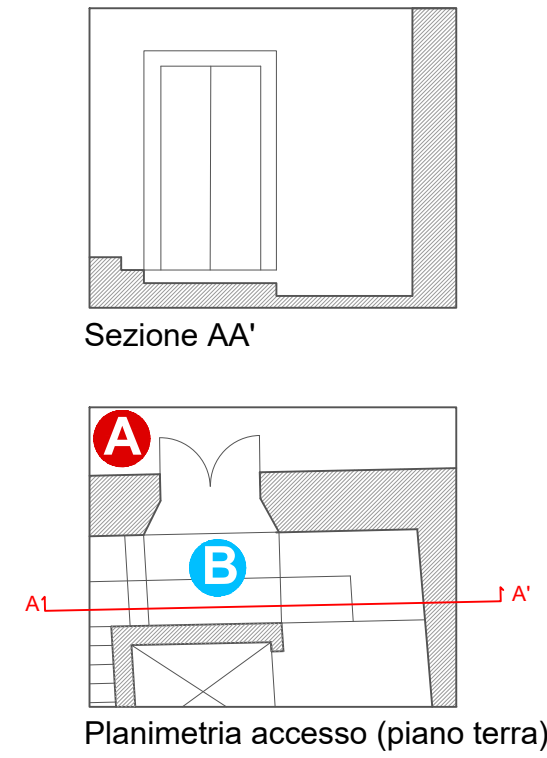
**Criticità B: Presenza di gradini in corrispondenza dell'accesso**  
L'archivio è collocato al terzo piano ed è raggiungibile solo attraverso il superamento di una rampa di scale o l'ascensore. Però sono presenti tre gradini in corrispondenza della porta di accesso e verso il collegamento con l'ascensore.

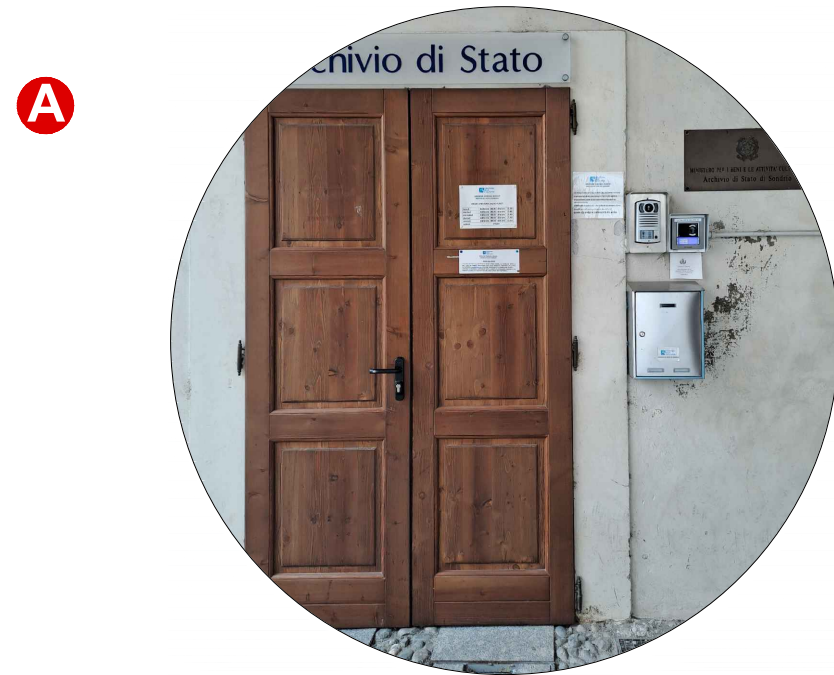
**Criticità A: Elementi difficilmente fruibili (citofono)**  
Il citofono in corrispondenza dell'accesso al piano terra è collocato ad altezze eccessive (superiore a 130 cm) e non permette la fruizione a persone in sedia a ruote o di bassa statura.

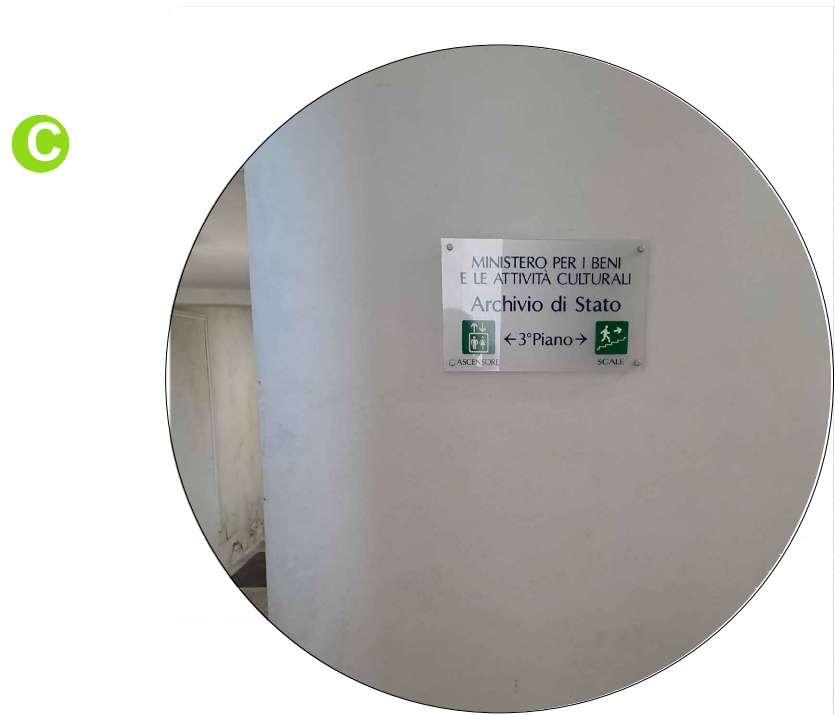
**Criticità C: Carenza di segnaletica per l'orientamento e assenza di percorsi tattilo-plantari per non vedenti**  
Le scritte, le icone e le indicazioni per favorire l'orientamento all'interno della struttura possono essere integrate in un'ottica di accessibilità. Inoltre, la struttura è priva di segnaletica per l'orientamento dei non vedenti (se ne segnala la mancanza specialmente in corrispondenza degli spazi che potrebbero essere sede di allestimenti ed esposizioni).

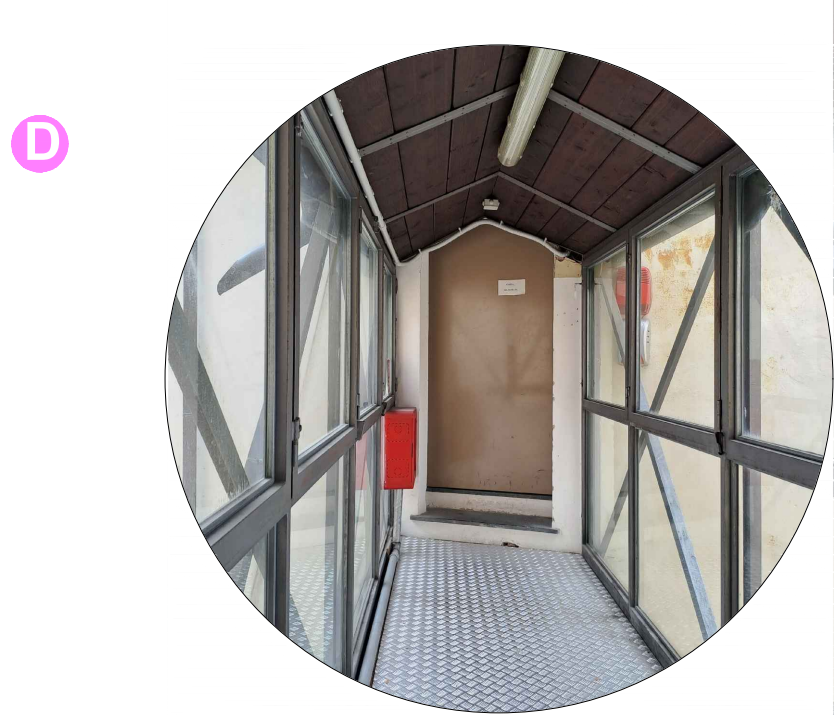
**Criticità D: Presenza di gradini lungo i percorsi interni**  
È presente un gradino in corrispondenza della porta di collegamento tra la sala studio e il deposito. Anche se si tratta di percorsi non accessibili al pubblico, si ritiene opportuno evidenziarne la presenza per risolvere la criticità nel caso di presenza di personale con disabilità motorie.

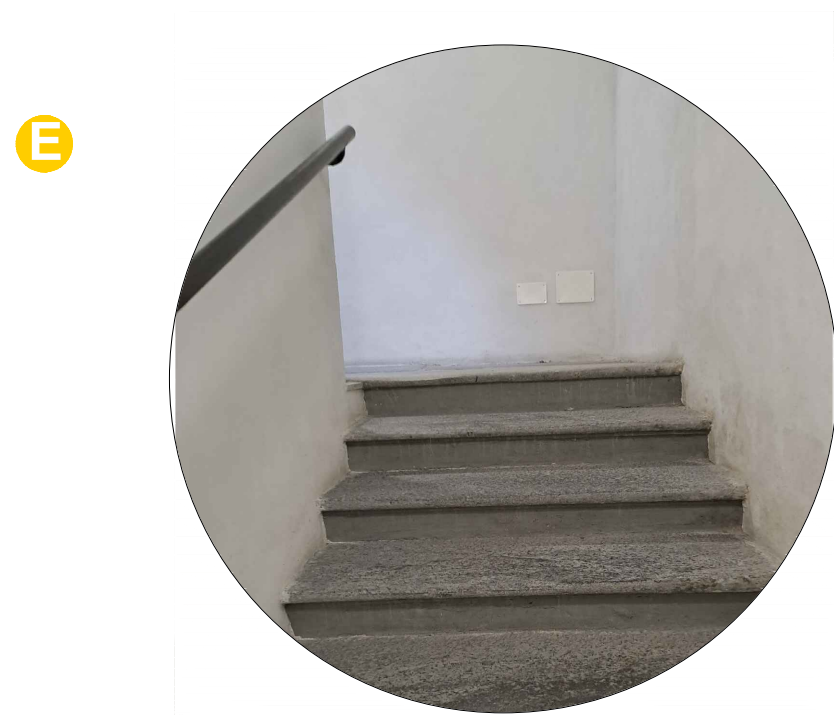
**Criticità E: Corrimano**  
Il corpo scala è privo del corrimano su entrambi i lati della scala.

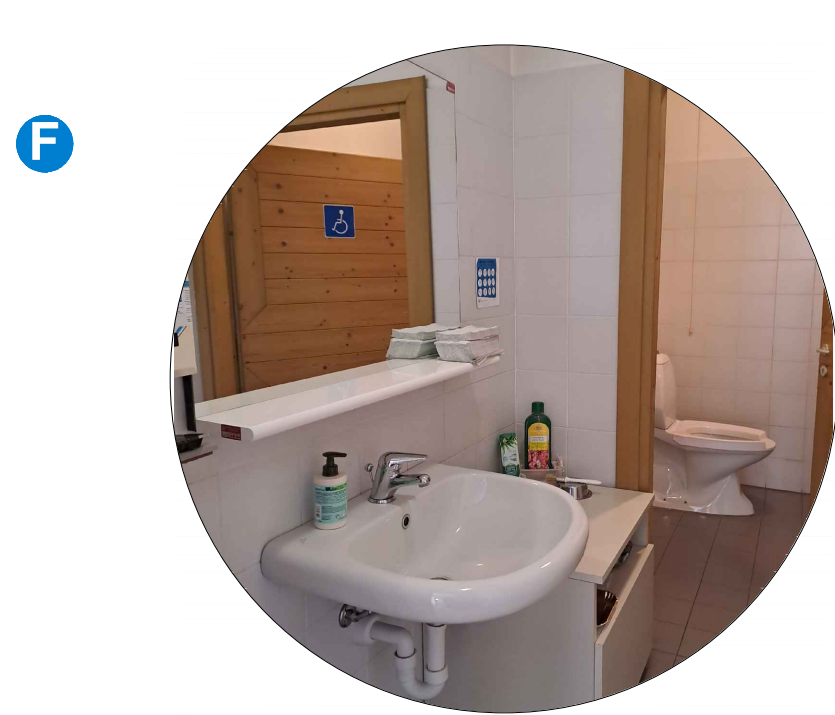
**Criticità F: Servizi igienici per disabili**  
I servizi igienici per disabili collocati vicino alla sala ristoro non sono dotati di maniglioni e corrimano in corrispondenza dei sanitari.
